Bodenschutzkonzept Unterlage 12.1

Objekt: 380-kV-Leitung Isar - Altheim

Auftraggeber: TenneT TSO GmbH
Bernecker Straße 70
95448 Bayreuth

Erstellt von: Buchholz + Partner GmbH
Am Oberen Anger 9
04435 Schkeuditz

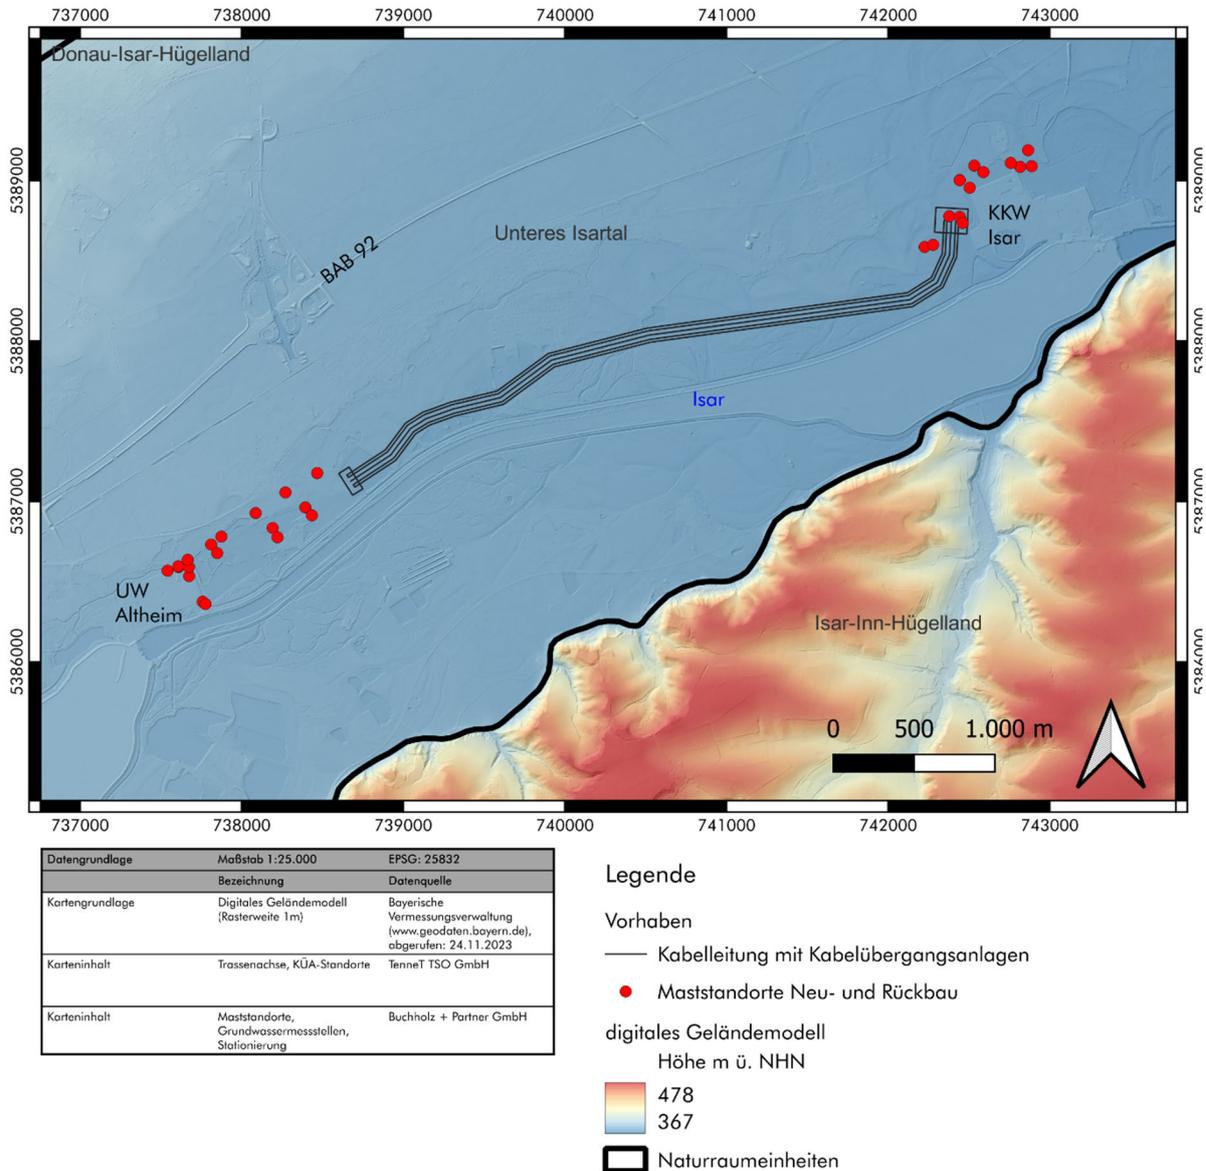
Die Landschaft liegt in einem vorwiegend ebenen, ausgedehnten, in das umgebende Hügelland eingeschnittenem Kastental mit asymmetrischen Talquerschnitt. Der Verlauf der Isar befindet sich zumeist am südlichen Talrand, mit vorwiegend bewaldeten Steilhängen. Im Norden ist der Talgrund ausgedehnter und die Übergänge zum angrenzenden Hügelland sind markant, jedoch weniger steil. Das Untersuchungsgebiet liegt komplett in der Talebene, nördlich der Isar. Die angrenzenden Hangbereiche der Hügelländer werden nicht berührt. Die Talebene kann in einen Auenbereich und die Niederterrasse geteilt werden. Die Grenze verläuft ungefähr zwischen der Bundesautobahn BAB 92 und der Bahntrasse (DB Streckennummer 5634). Die Niederterrassenebene liegt geringfügig tiefer als der aus alluvialen Aufschüttungen bestehende Auenbereich. Die alluvialen Aufschüttungen bilden sichelförmige Rinnen und Erhöhungen parallel zur Isar, die mit jedem Hochwasserereignis umspült und verändert wurden. In den vorwiegend bewaldeten Arealen sind die Überreste des ursprünglich verzweigten Flusssystemes der Isar mit zahlreichen Kies- und Sandbänken noch erhalten. In diesen Bereichen ist das Relief sehr unruhig. Zahlreiche reliktsche Abflussbahnen ergeben kleinräumige Höhenunterschiede zwischen 1 und 3 m.

Abb. 1: Schummerungskarte des Untersuchungsgebietes (eigene Darstellung)

Die Abgrenzung der naturräumlichen Haupteinheiten sind in Abbildung 1 dargestellt.

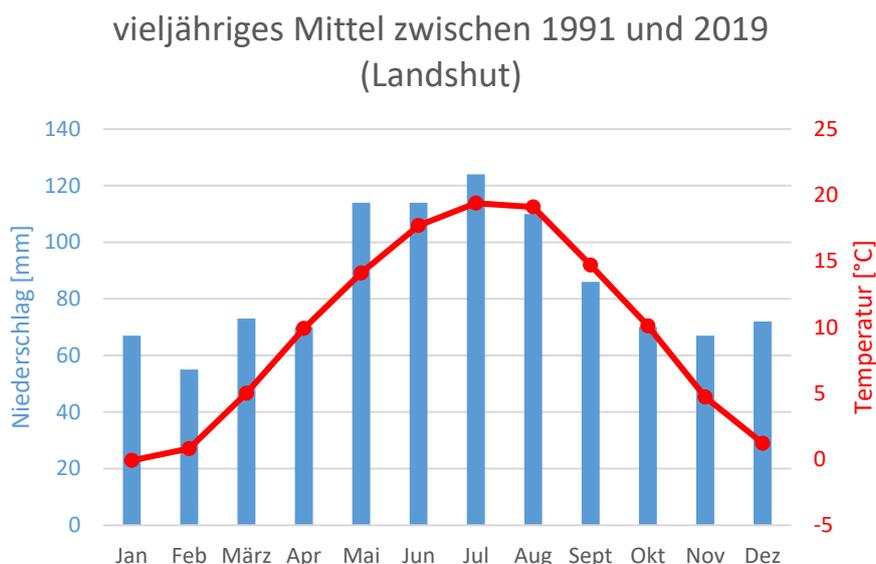
Abb. 2: Klimadiagramm Landshut (eigene Darstellung, Datenquelle: climate-data.org).

In Abhängigkeit der zu erwartenden Niederschlagsmengen und Sonneneinstrahlung sind in der Regel die **Monate April bis November** für Erarbeiten vorteilhafter. Das liegt vor allem daran, dass die niedrigen Temperaturen in den letzten und ersten Monaten des Jahres eine verminderte Verdunstung bewirken, weshalb generell eine erhöhte Bodenfeuchte in den Monaten November bis April zu erwarten ist. Vor allem in Bereichen mit bindigen Böden (Isaraue) ist die Bodenfeuchte maßgeblich für die Befahrbarkeit und Bearbeitbarkeit verantwortlich.

Im Untersuchungsgebiet herrscht ein mildes sowie warmgemäßigtes Klima, welches durch im Mai bis August erhöhte und sonst ganzjährig vergleichbare Niederschläge sowie durch gemäßigte Temperaturen mit im Jahresverlauf stärkeren Schwankungen und einem Sommermaximum charakterisiert werden kann. Entsprechend der Klima-Klassen nach Köppen-Geiger wird das Gebiet als Cfb klassifiziert. Stellvertretend für die Region ist das Klimadiagramm von Landshut in Abbildung 2 dargestellt.

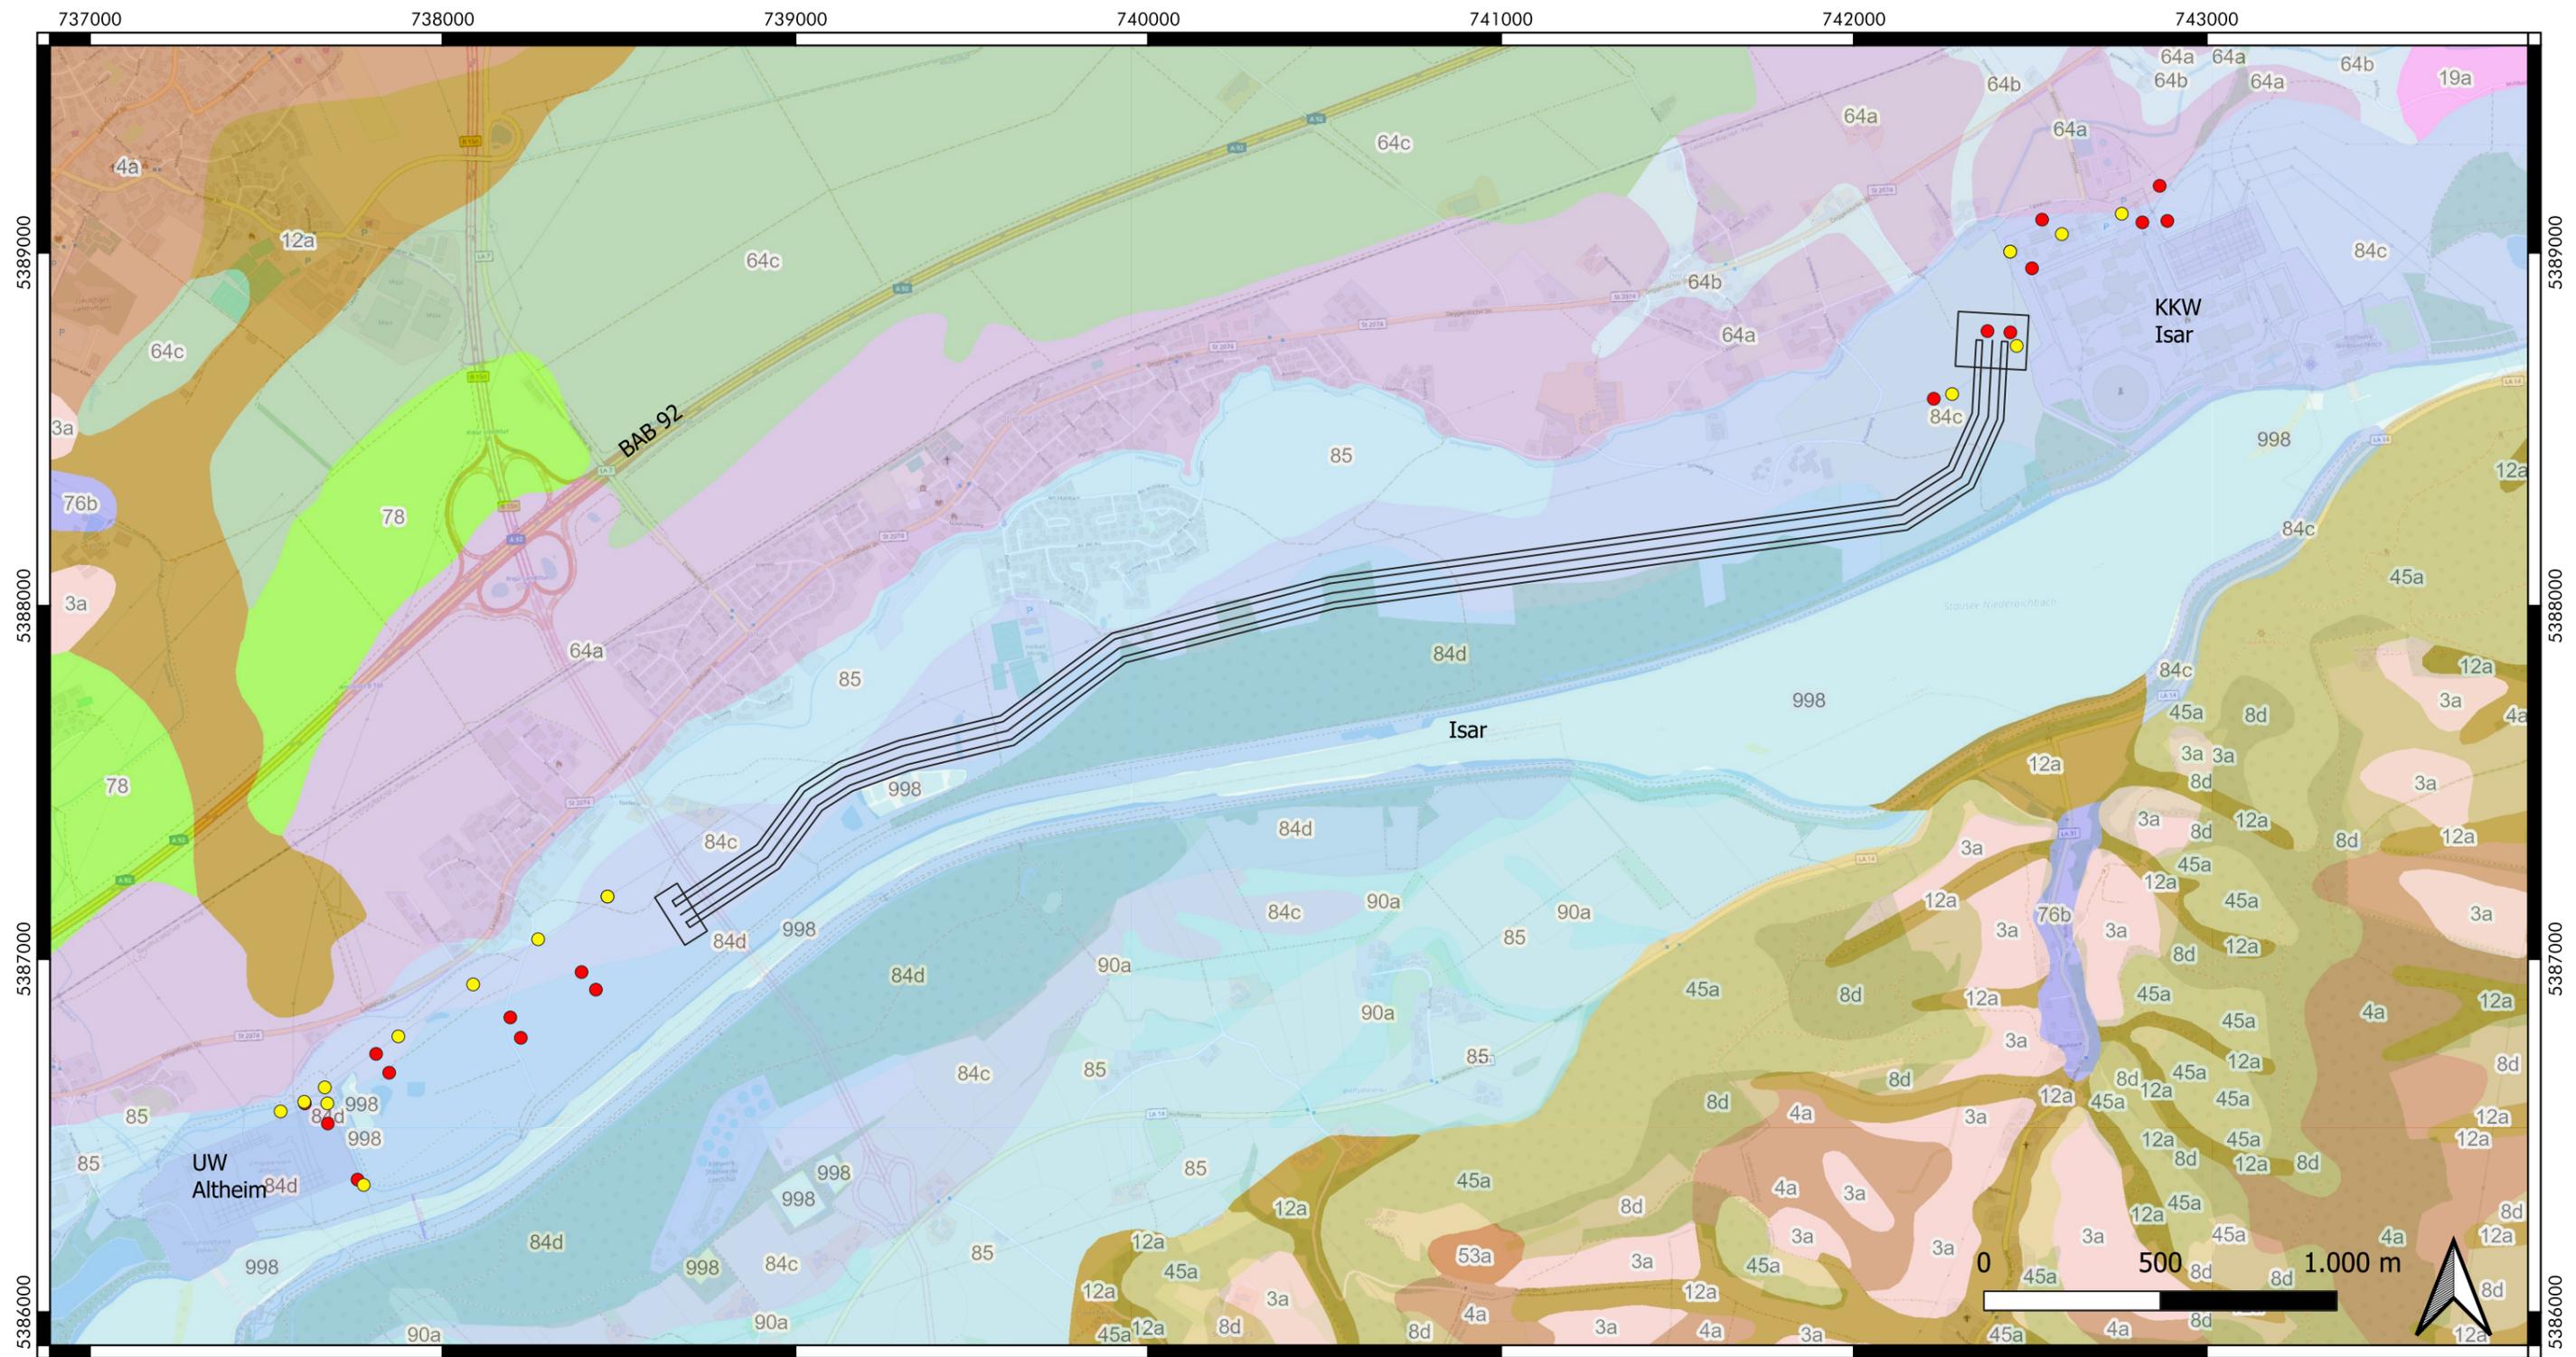
Übersichtslageplan mit natürlichen
Bodenformen

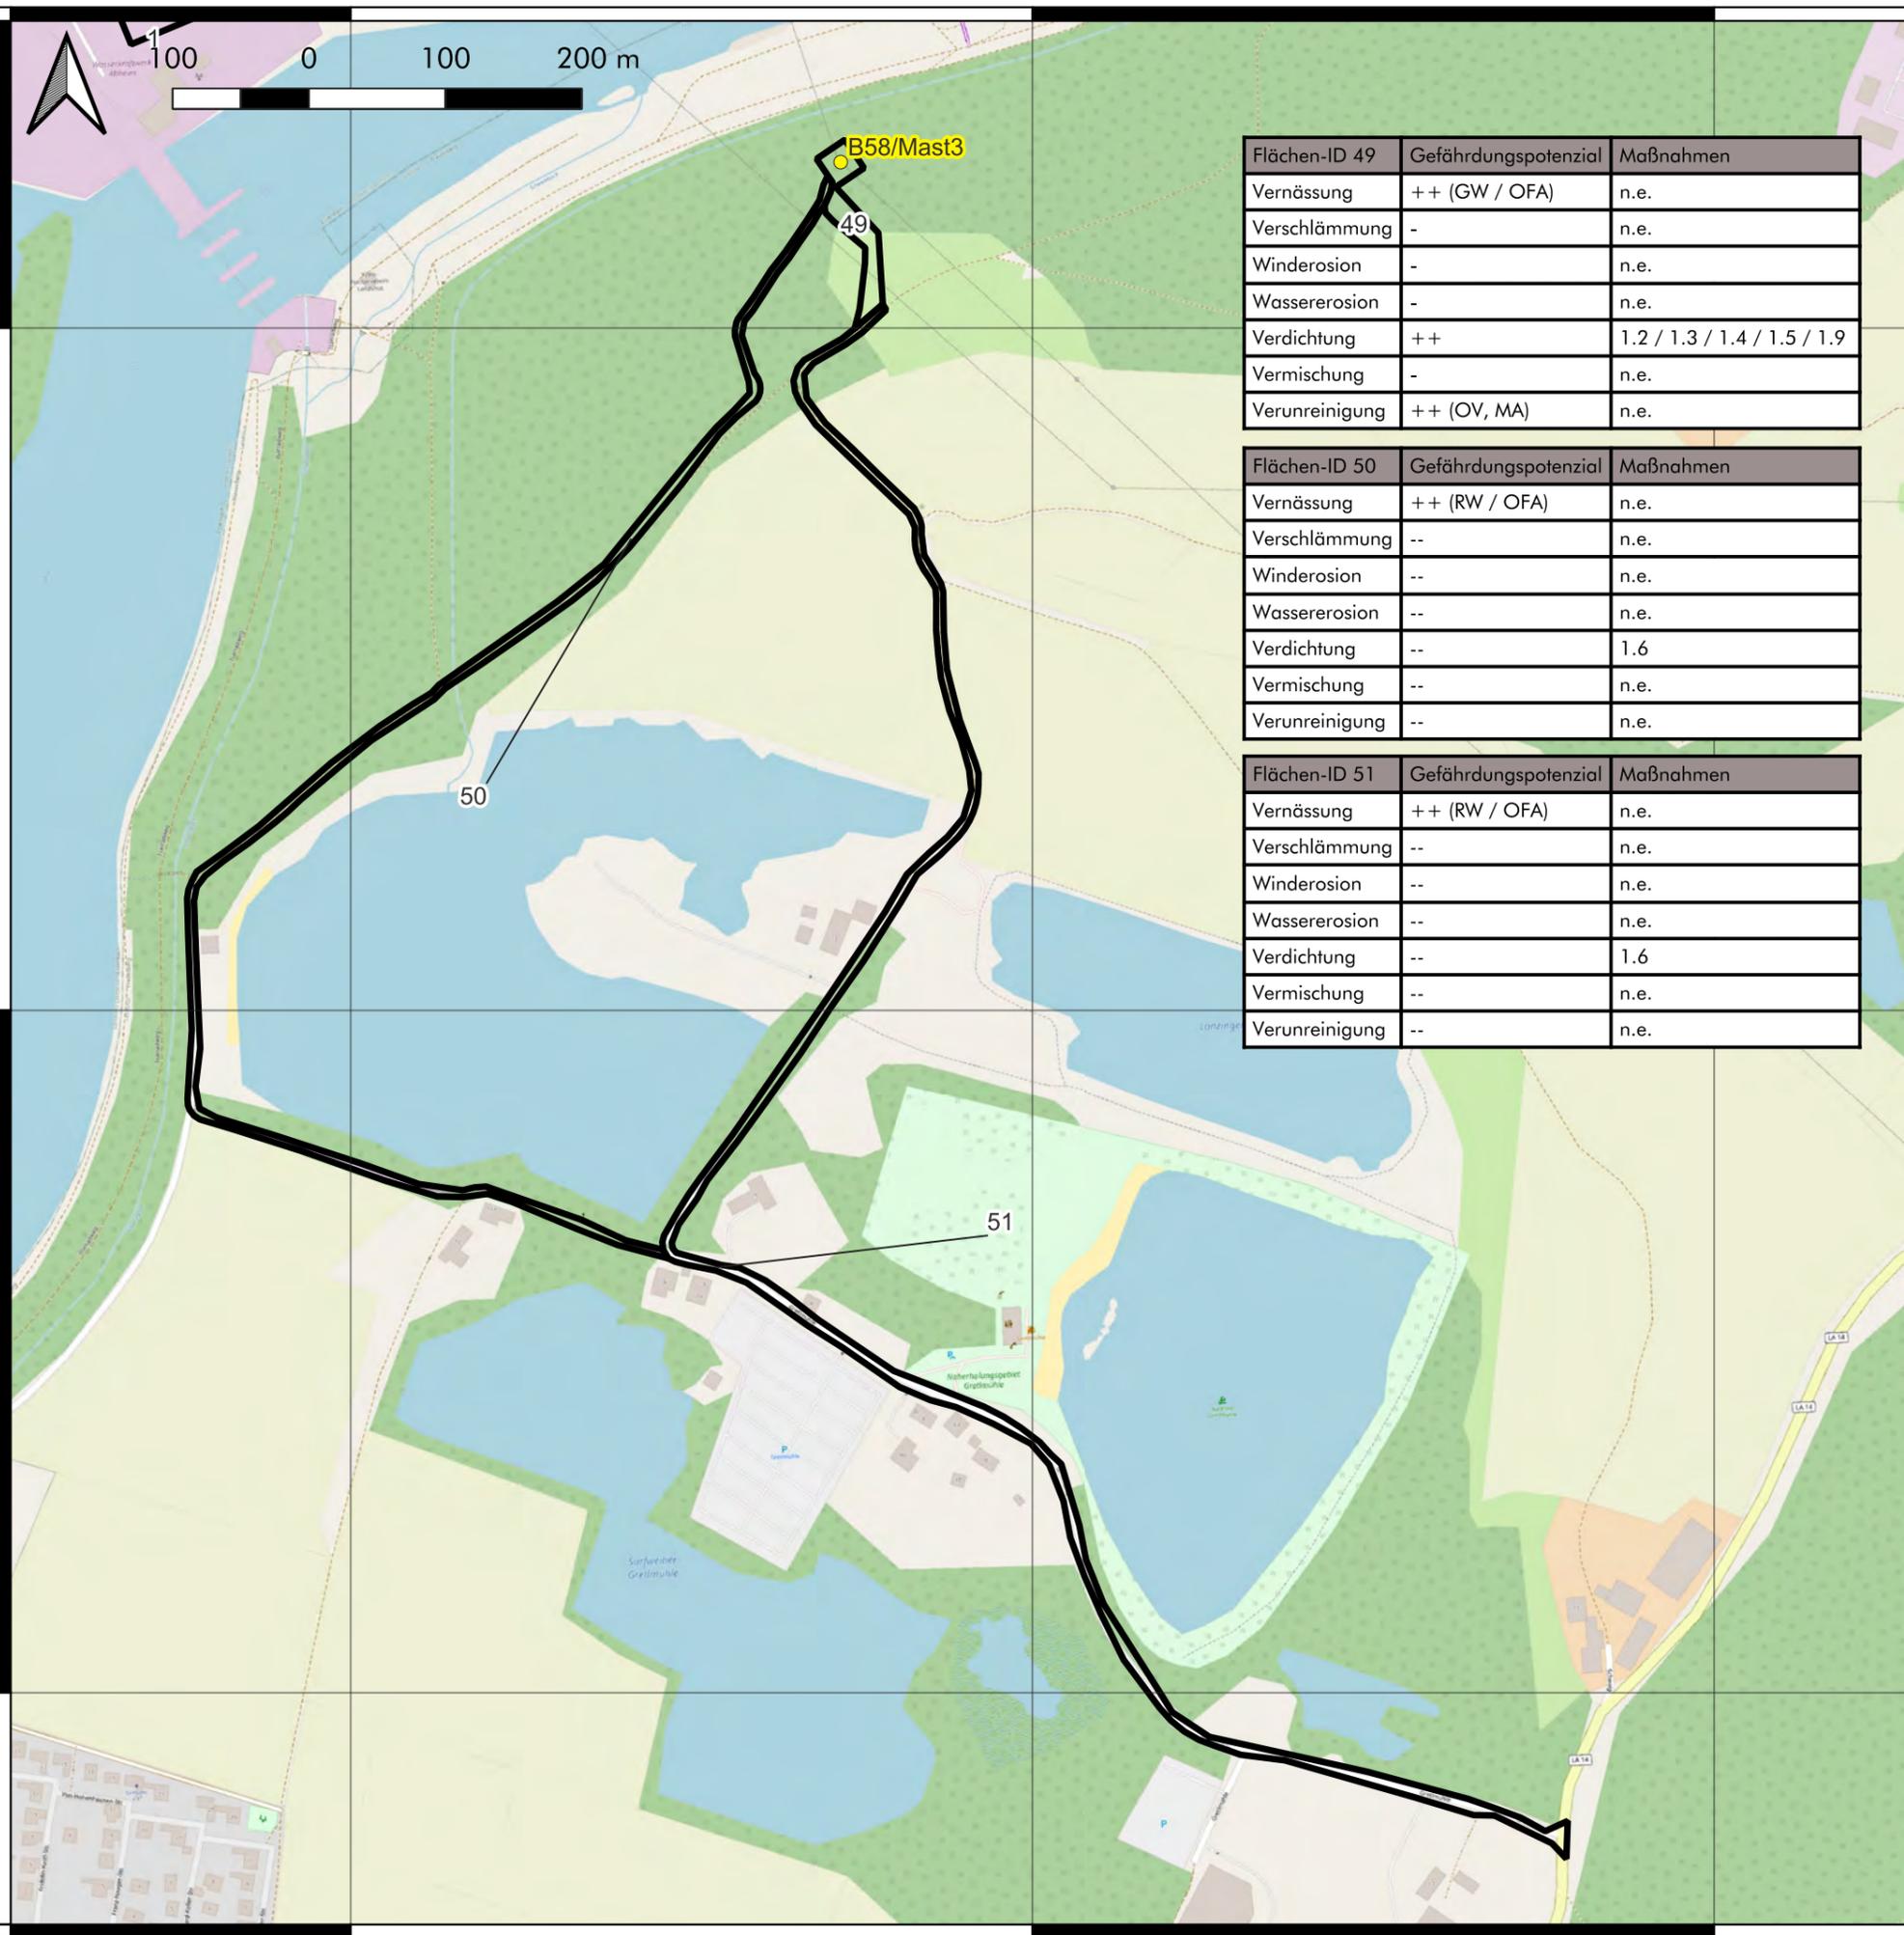
Lageplan mit
Gefährdungspotenzialen und
empfohlenen Schutzmaßnahmen

Flächen-ID 49	Gefährdungspotenzial	Maßnahmen
Vernässung	++ (GW / OFA)	n.e.
Verschlämmung	-	n.e.
Winderosion	-	n.e.
Wassererosion	-	n.e.
Verdichtung	++	1.2 / 1.3 / 1.4 / 1.5 / 1.9
Vermischung	-	n.e.
Verunreinigung	++ (OV, MA)	n.e.

Flächen-ID 50	Gefährdungspotenzial	Maßnahmen
Vernässung	++ (RW / OFA)	n.e.
Verschlämmung	--	n.e.
Winderosion	--	n.e.
Wassererosion	--	n.e.
Verdichtung	--	1.6
Vermischung	--	n.e.
Verunreinigung	--	n.e.

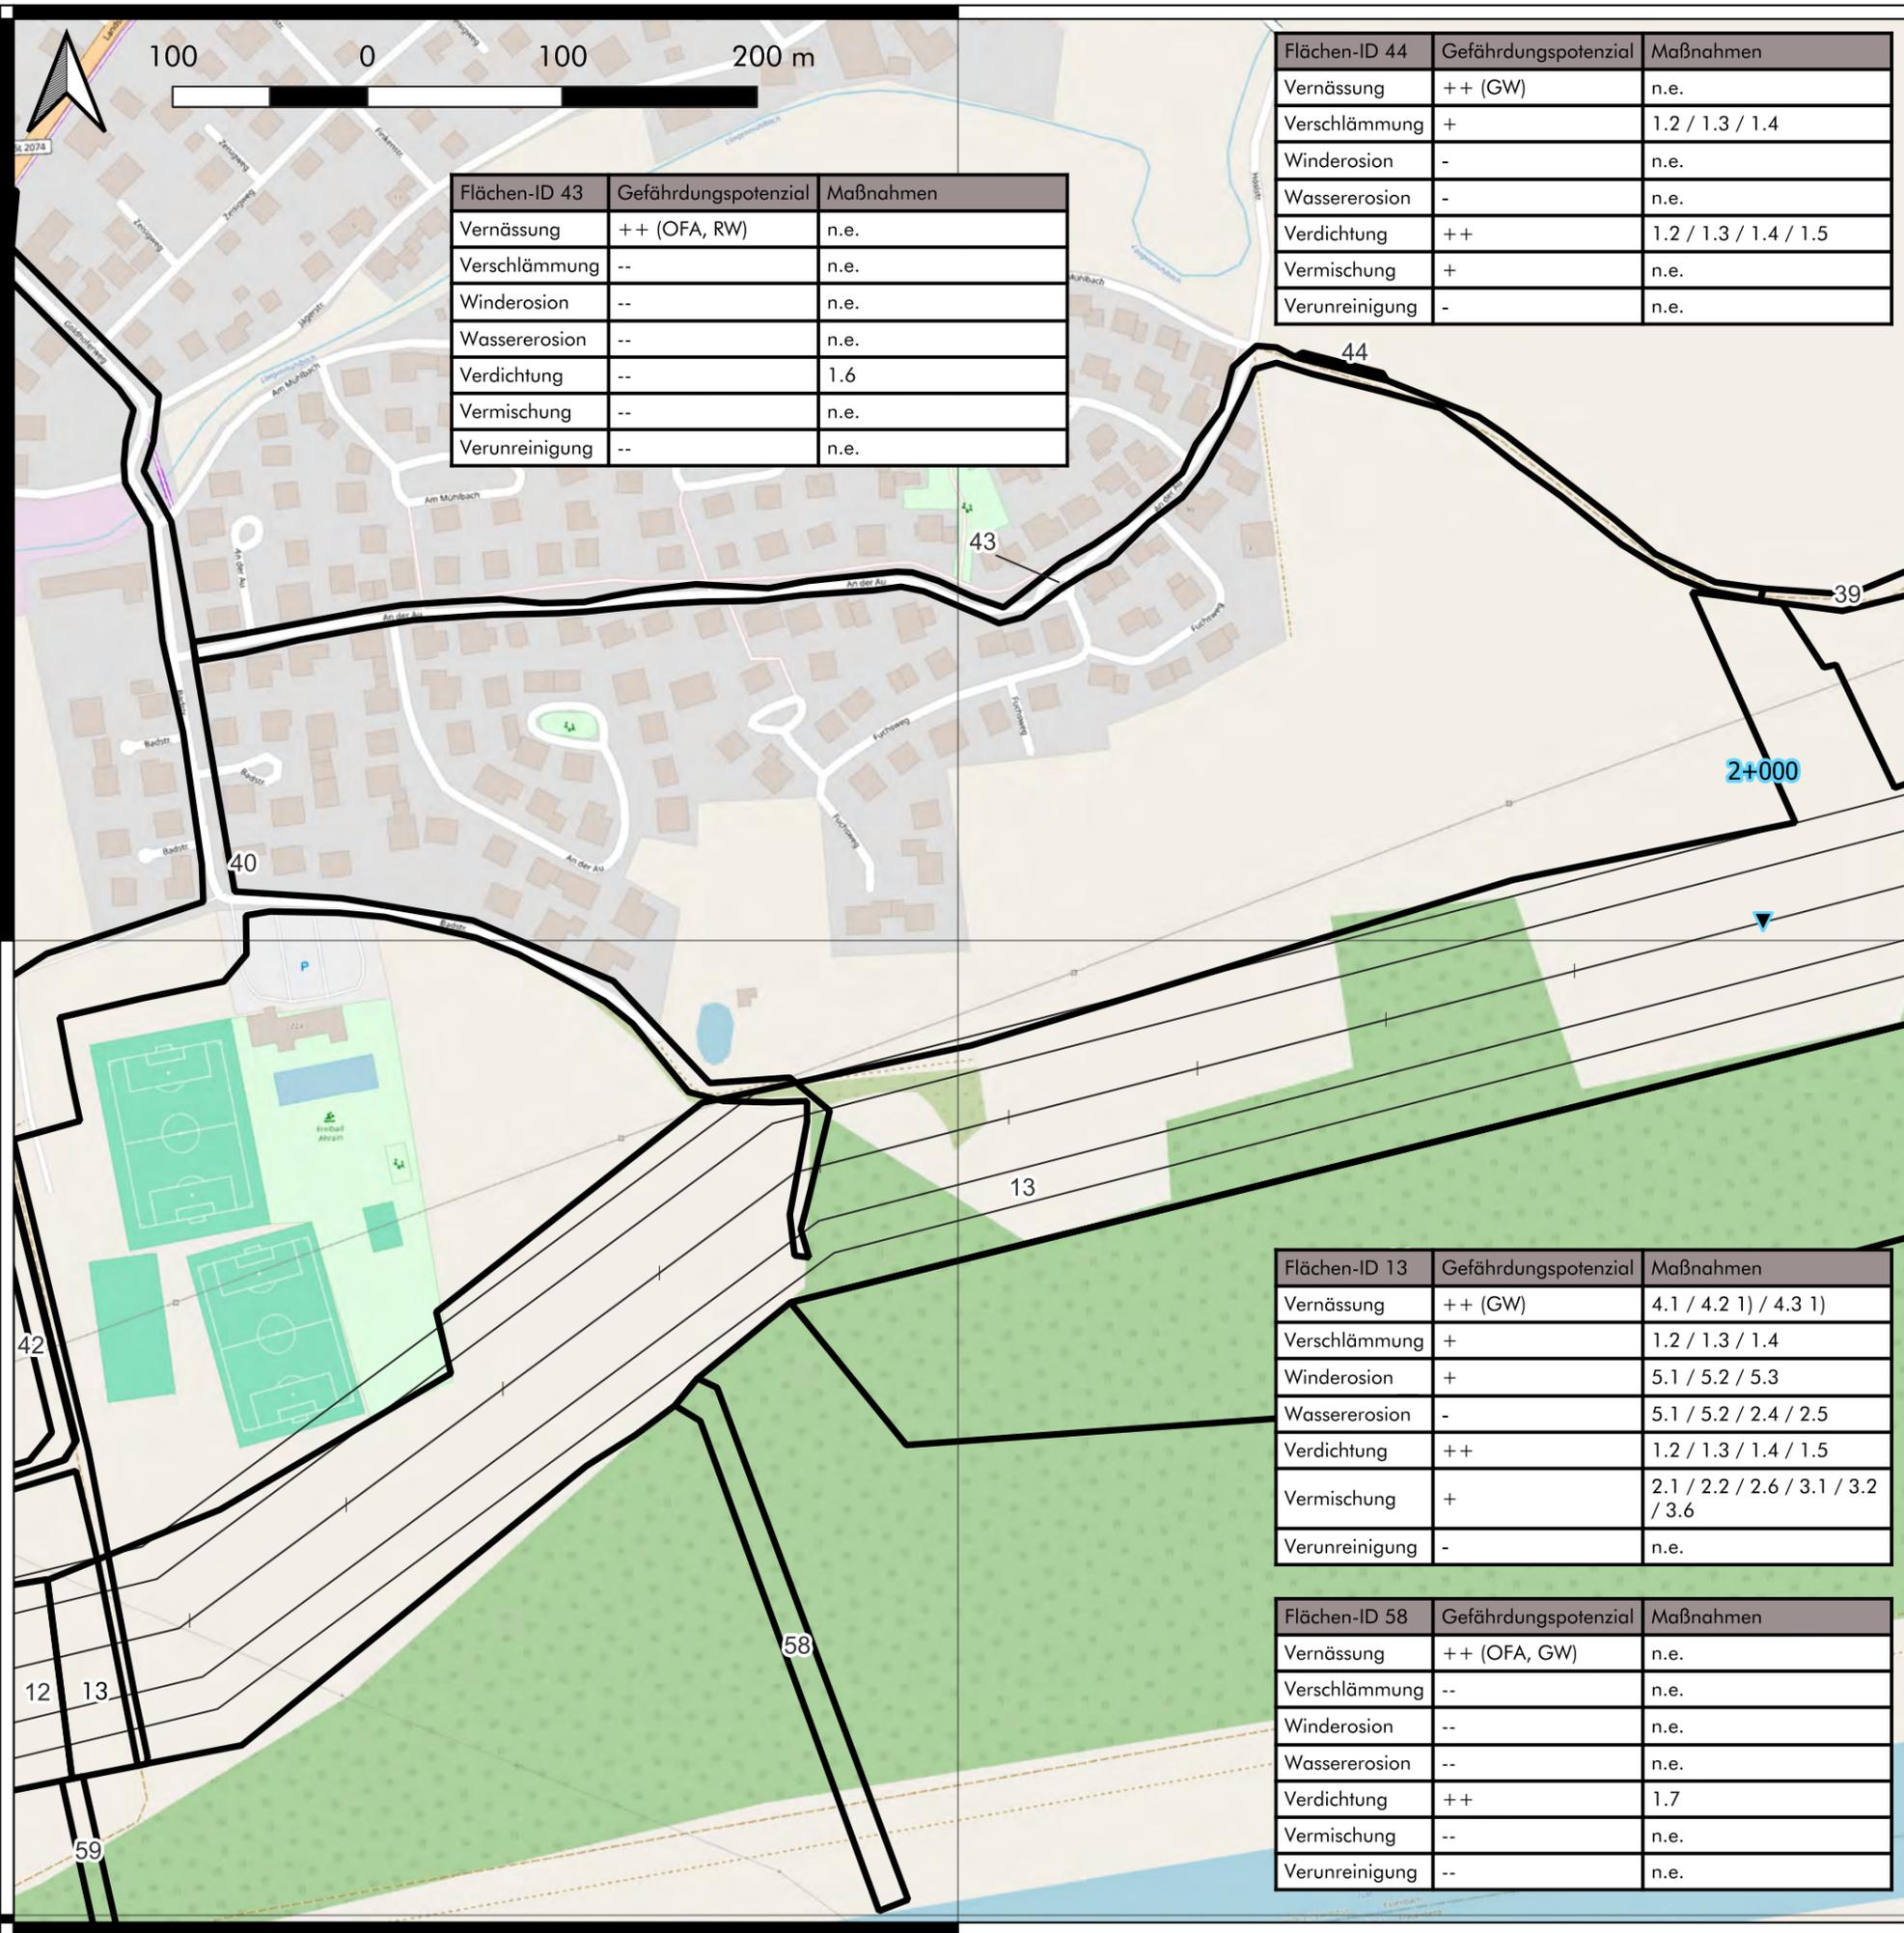
Flächen-ID 43	Gefährdungspotenzial	Maßnahmen
Vernässung	++ (OFA, RW)	n.e.
Verschlämmung	--	n.e.
Winderosion	--	n.e.
Wassererosion	--	n.e.
Verdichtung	--	1.6
Vermischung	--	n.e.
Verunreinigung	--	n.e.

Flächen-ID 44	Gefährdungspotenzial	Maßnahmen
Vernässung	++ (GW)	n.e.
Verschlämmung	+	1.2 / 1.3 / 1.4
Winderosion	-	n.e.
Wassererosion	-	n.e.
Verdichtung	++	1.2 / 1.3 / 1.4 / 1.5
Vermischung	+	n.e.
Verunreinigung	-	n.e.

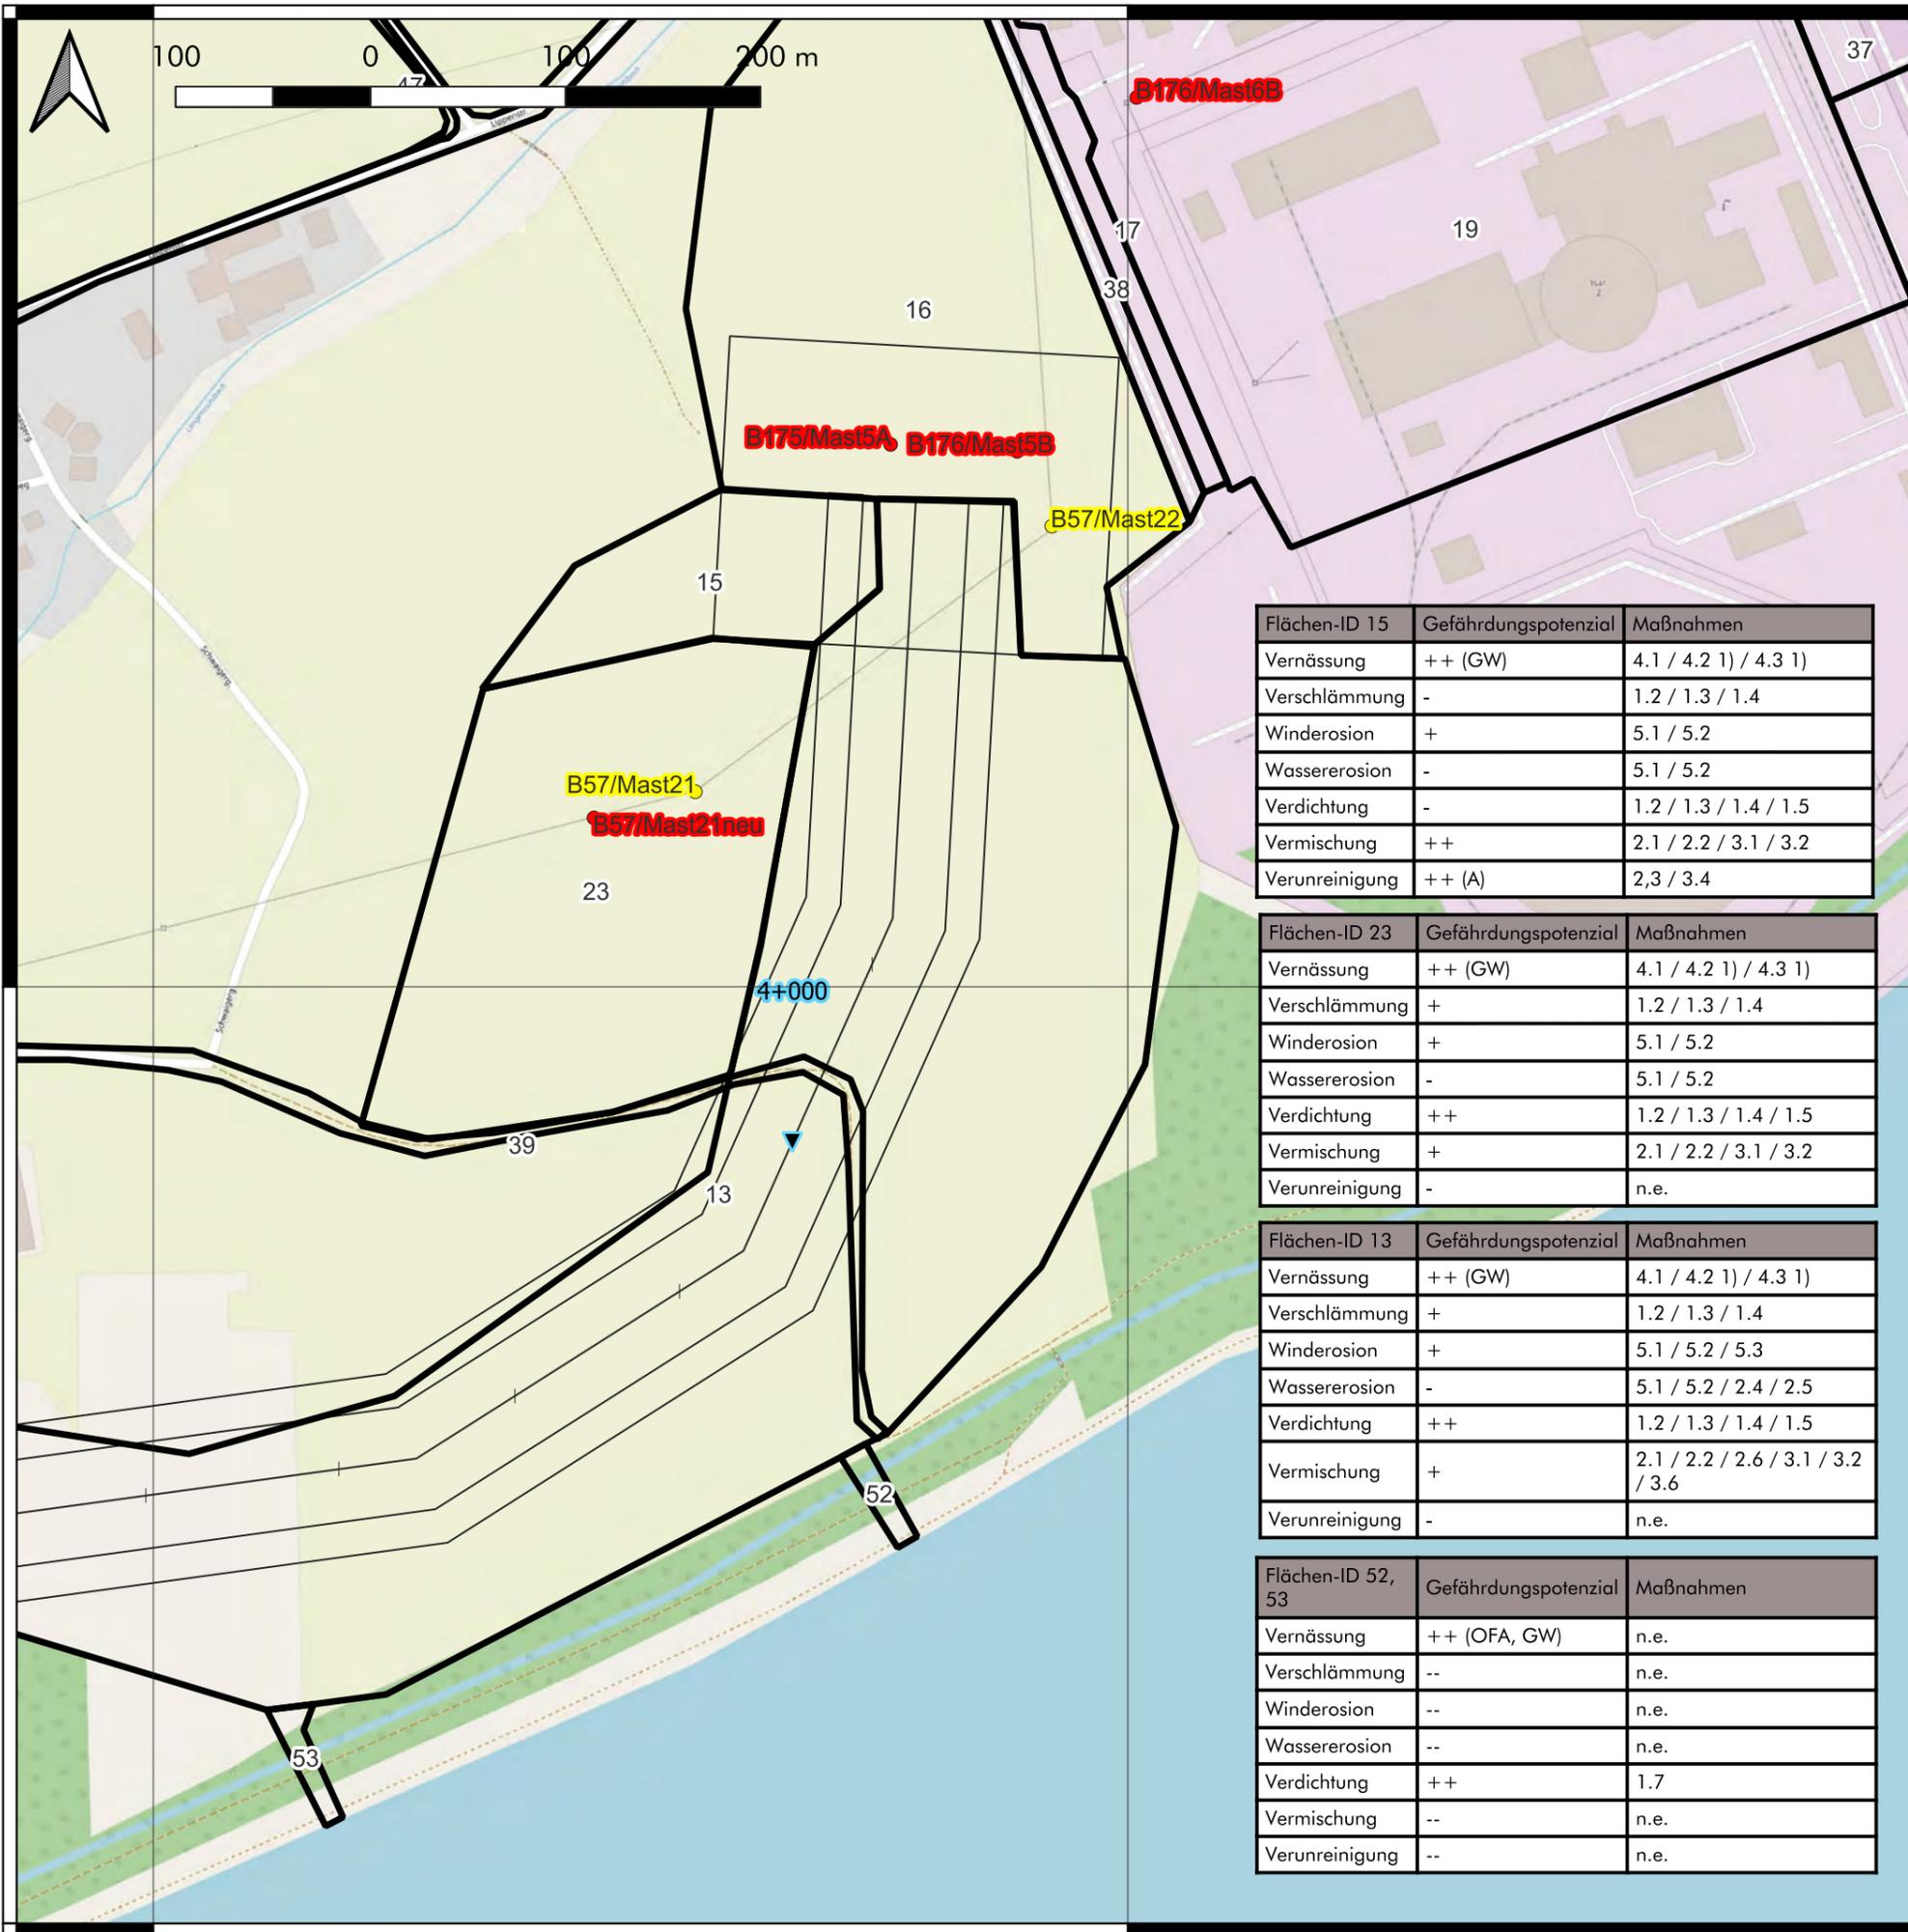
Flächen-ID 15	Gefährdungspotenzial	Maßnahmen
Vernässung	++ (GW)	4.1 / 4.2 1) / 4.3 1)
Verschlämmung	-	1.2 / 1.3 / 1.4
Winderosion	+	5.1 / 5.2
Wassererosion	-	5.1 / 5.2
Verdichtung	-	1.2 / 1.3 / 1.4 / 1.5
Vermischung	++	2.1 / 2.2 / 3.1 / 3.2
Verunreinigung	++ (A)	2,3 / 3.4

Flächen-ID 23	Gefährdungspotenzial	Maßnahmen
Vernässung	++ (GW)	4.1 / 4.2 1) / 4.3 1)
Verschlämmung	+	1.2 / 1.3 / 1.4
Winderosion	+	5.1 / 5.2
Wassererosion	-	5.1 / 5.2
Verdichtung	++	1.2 / 1.3 / 1.4 / 1.5
Vermischung	+	2.1 / 2.2 / 3.1 / 3.2
Verunreinigung	-	n.e.

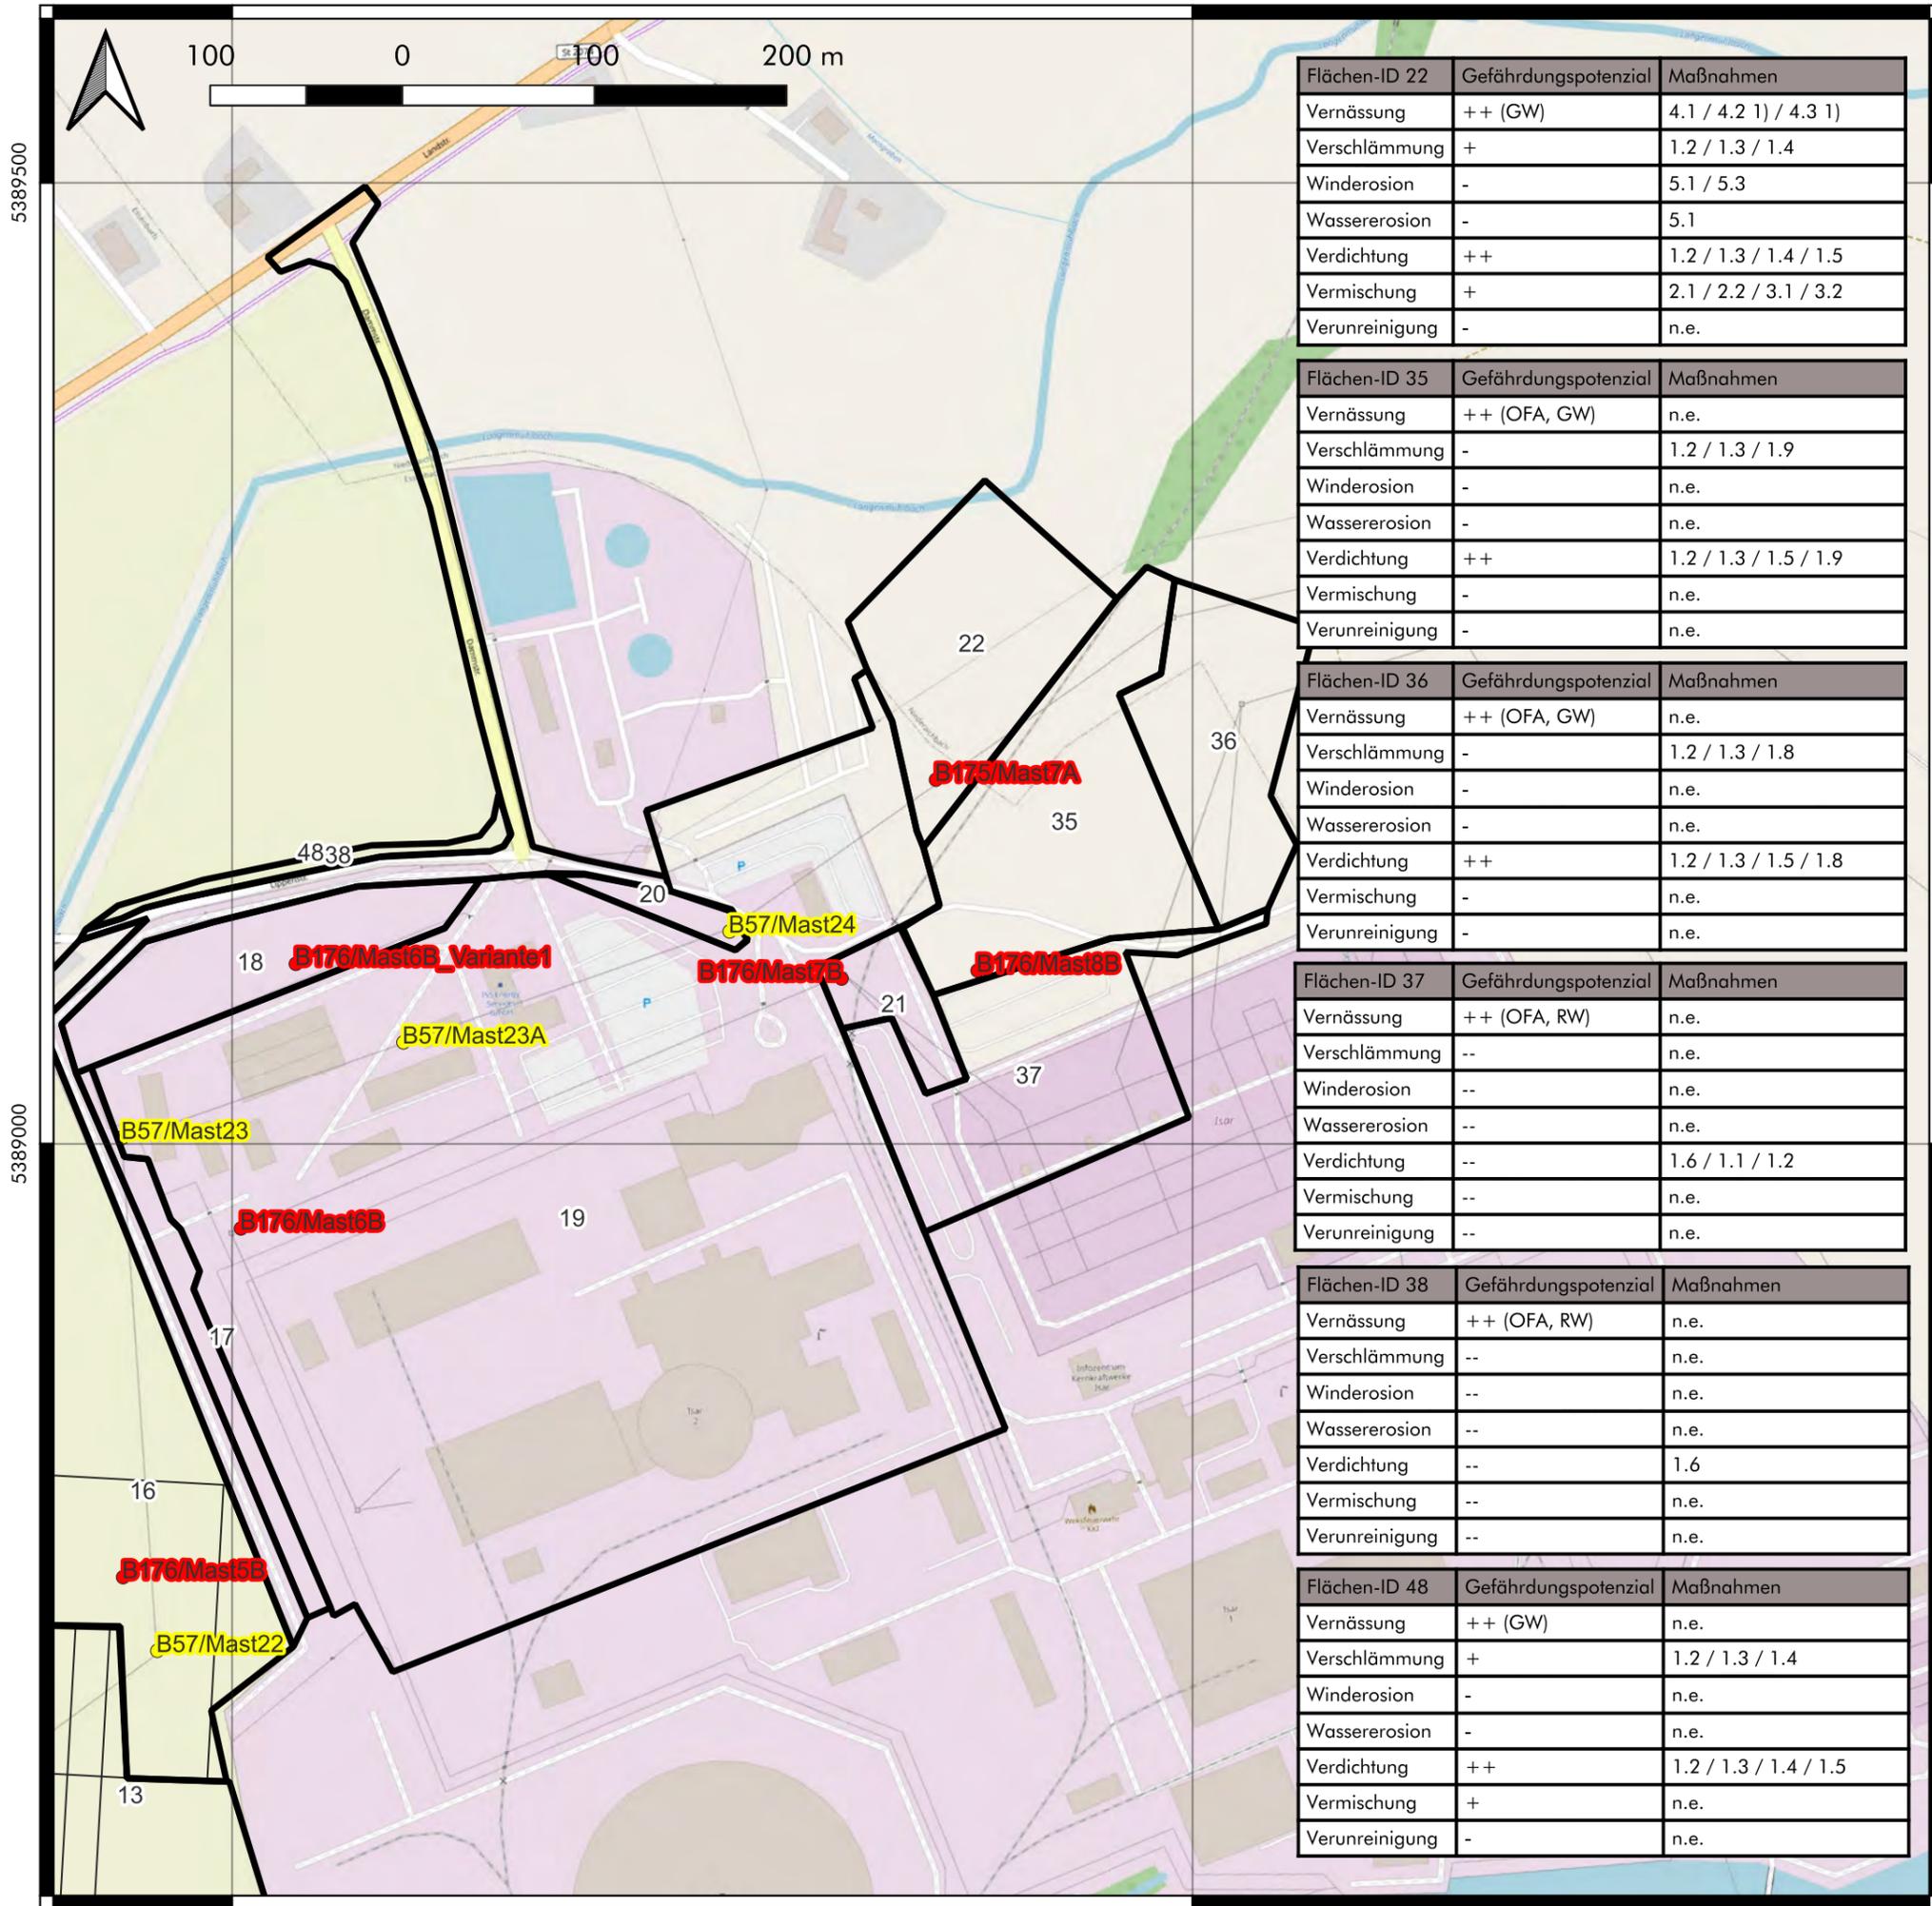
Flächen-ID 22	Gefährdungspotenzial	Maßnahmen
Vernässung	++ (GW)	4.1 / 4.2 1) / 4.3 1)
Verschlämmung	+	1.2 / 1.3 / 1.4
Winderosion	-	5.1 / 5.3
Wassererosion	-	5.1
Verdichtung	++	1.2 / 1.3 / 1.4 / 1.5
Vermischung	+	2.1 / 2.2 / 3.1 / 3.2
Verunreinigung	-	n.e.

Flächen-ID 35	Gefährdungspotenzial	Maßnahmen
Vernässung	++ (OFA, GW)	n.e.
Verschlämmung	-	1.2 / 1.3 / 1.9
Winderosion	-	n.e.
Wassererosion	-	n.e.
Verdichtung	++	1.2 / 1.3 / 1.5 / 1.9
Vermischung	-	n.e.
Verunreinigung	-	n.e.
